ゴミ処理機(テスト機)にて基盤スクラップの処理を行う

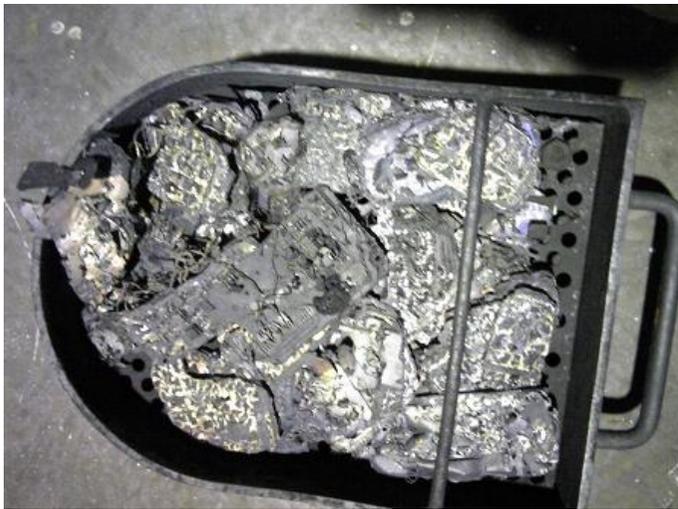
処理終了後の状態

- ・ 基盤処理のテスト結果は、樹脂は全て溶けて油化となりました。基盤は樹脂とFRPが貼り合わせてあるようで、全てが上手く処理出来ていた。
基盤に装着している部品は、今回のテスト機の温度帯では、解けるまでに達していない為、全体的に焦げている

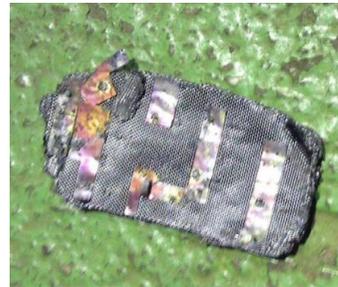
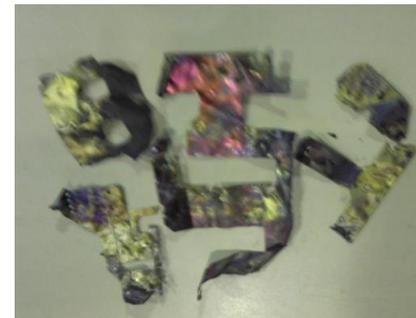
付着している炭を振るい落とした状態(簡単に取れた。)

- ・ 上記の結果で述べた様に、テスト機では温度帯が金属を溶かす所(1, 200度以上)まで上がらなかった(800度ぐらい)であった為、基盤の樹脂をカーボン化する所までしか行きませんでした。
また、基盤を重ねてテストを行ったため、きれいに金属とカーボンが分離していなかった。しかし、処理後の基盤は手で簡単にカーボンが剥がれ、銅の配線などを取り除く事が出来た。
- ・ 次回のテストでは、もう少し処理時間(800度)を1時間ほど行い、重なった部分まで処理が出来るかを確認したい。

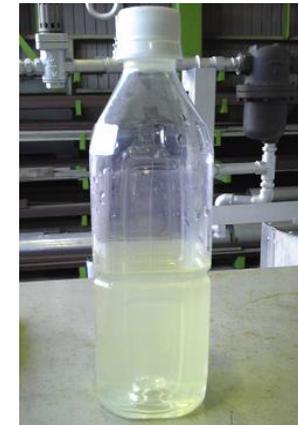
油化された水(水は循環して使用)
